# INTERVENCIÓN SECTOR TESTIGO SANTA ANA ZONA AGUJA

# INTRODUCCIÓN

## ZONA DE INTERVENCIÓN

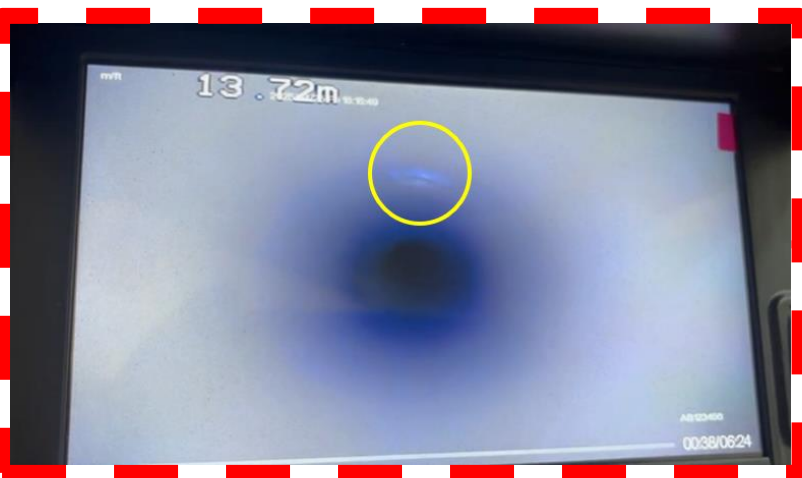
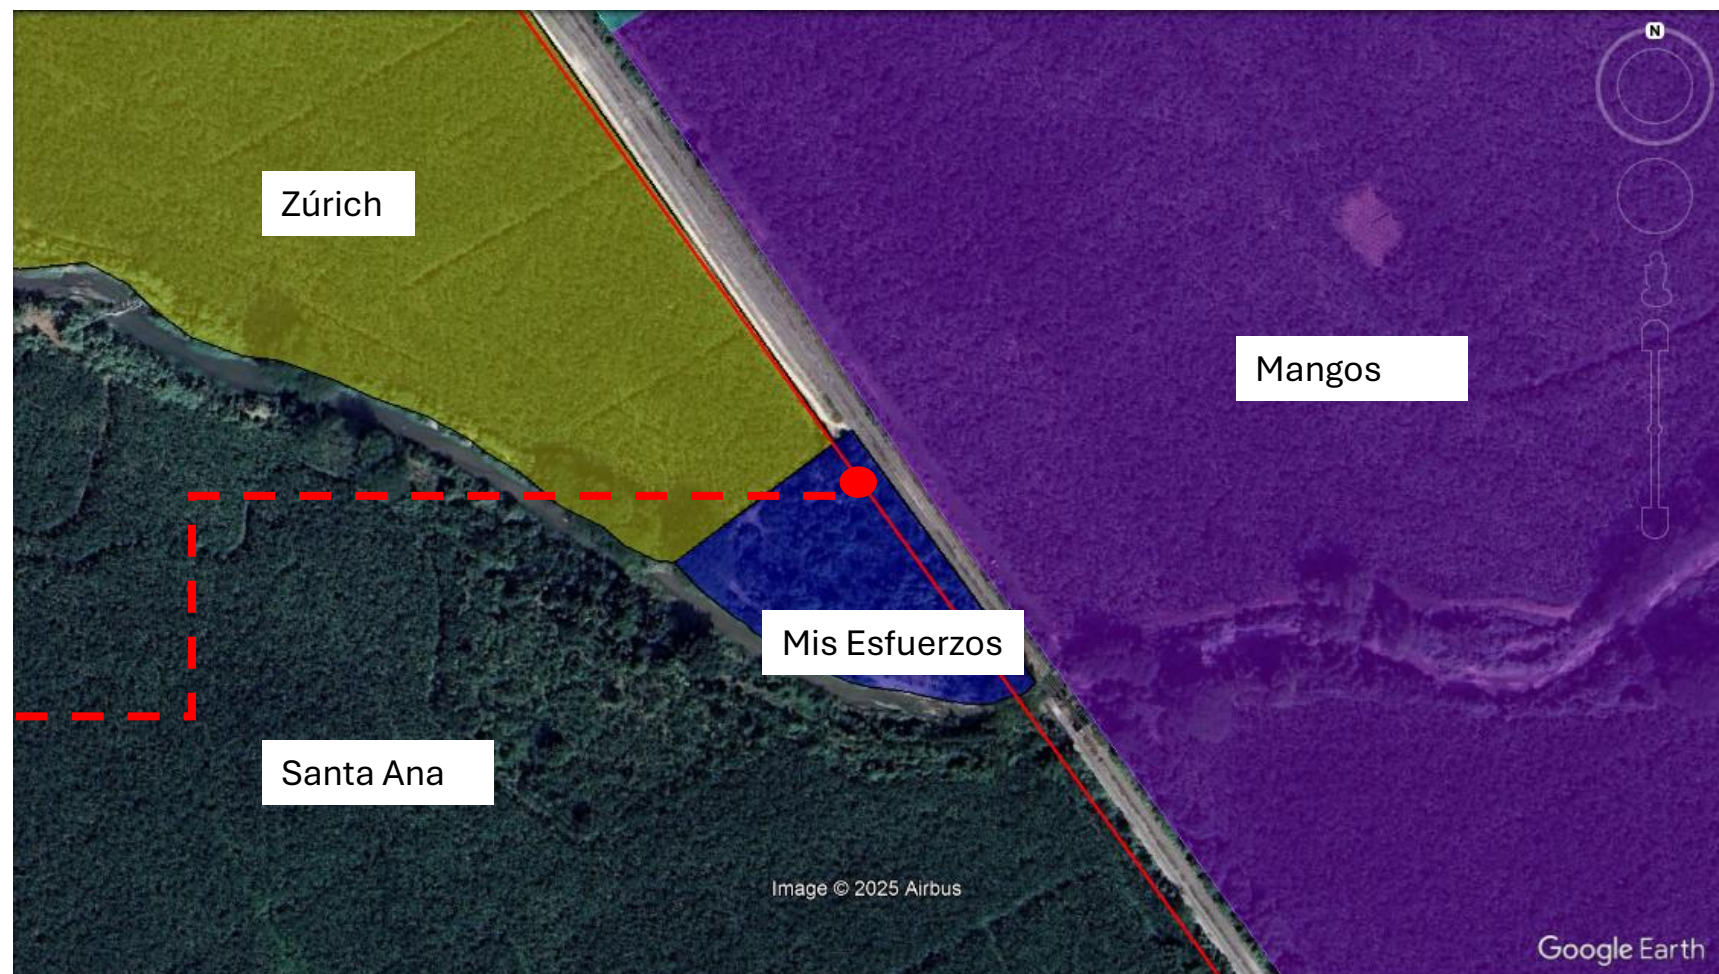
Durante las anteriores visitas al tramo testigo Santa Ana, se logró sondear un tramo de la tubería. Se evidenció una conexión directa a la altura de la parcela Mis Esfuerzos.

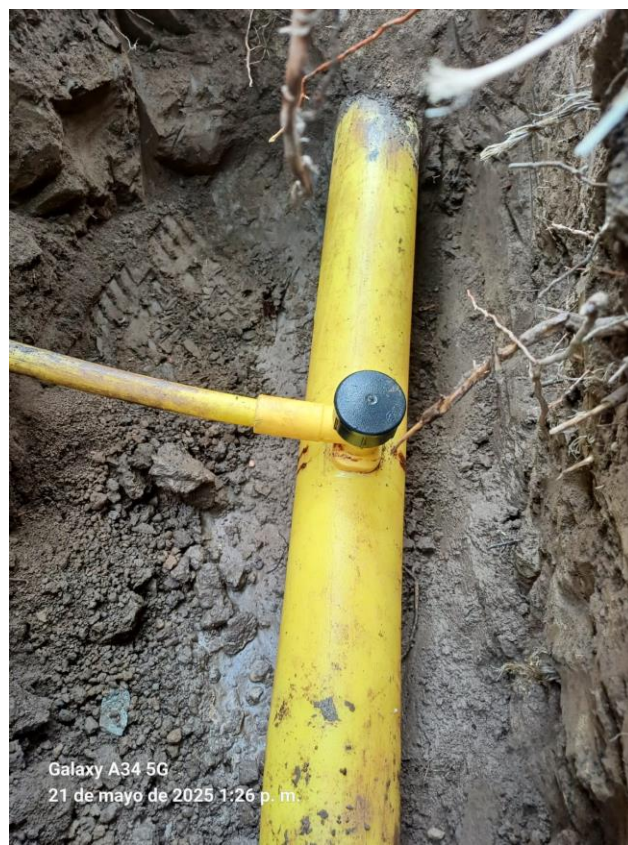
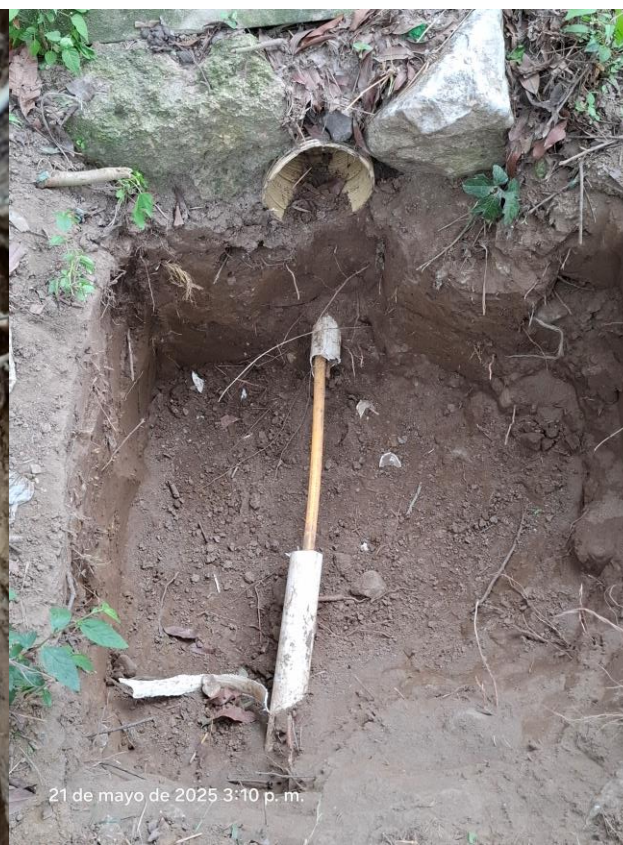
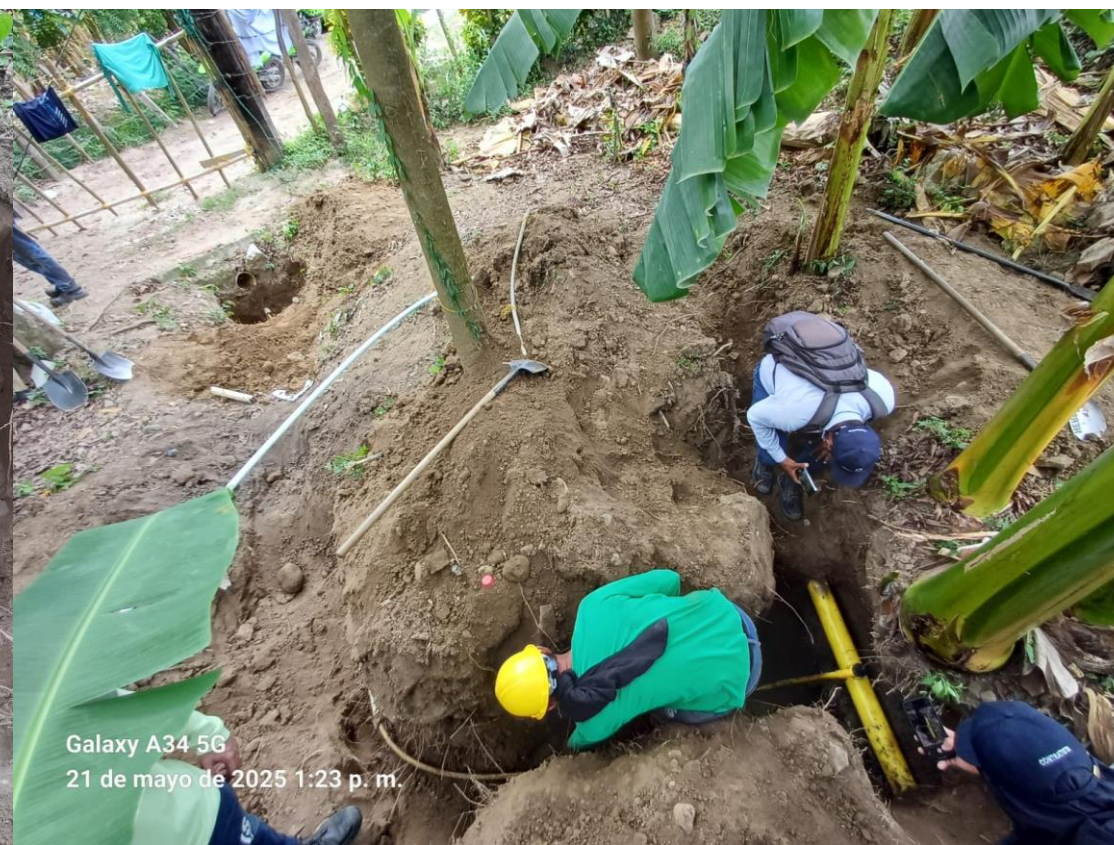
## CONEXIÓN DIRECTA

Se realizó el apique dentro de la parcela Mis Esfuerzos.

Se encontró una silleta de 4" x  $\frac{3}{4}$ ".

Alargue en tubería de  $\frac{3}{4}$ " y luego reducida a  $\frac{1}{2}$ " IPS encamisada en tubería PVC.

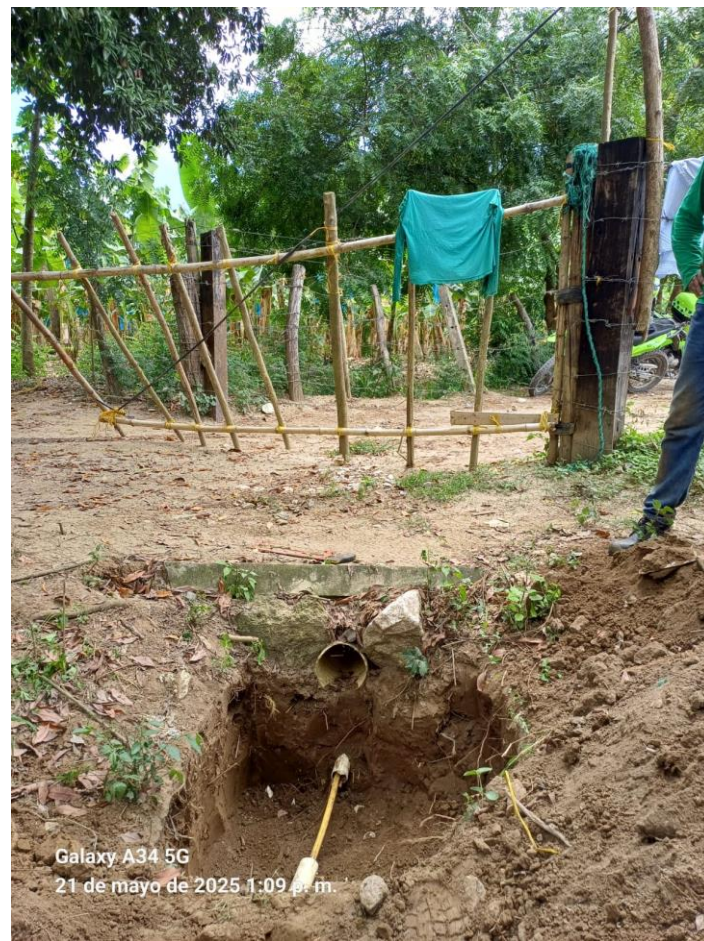
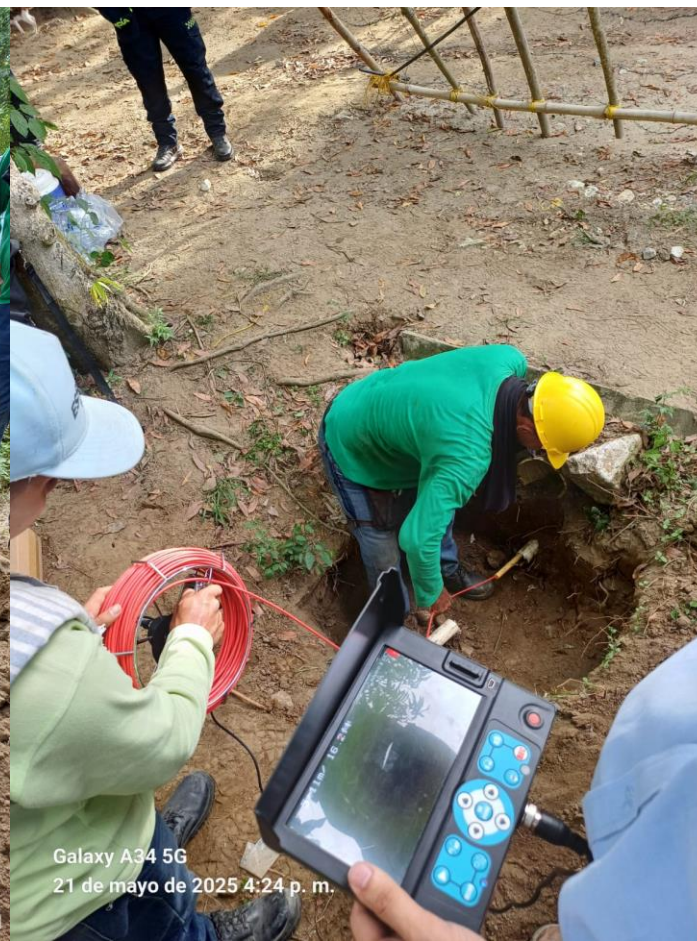
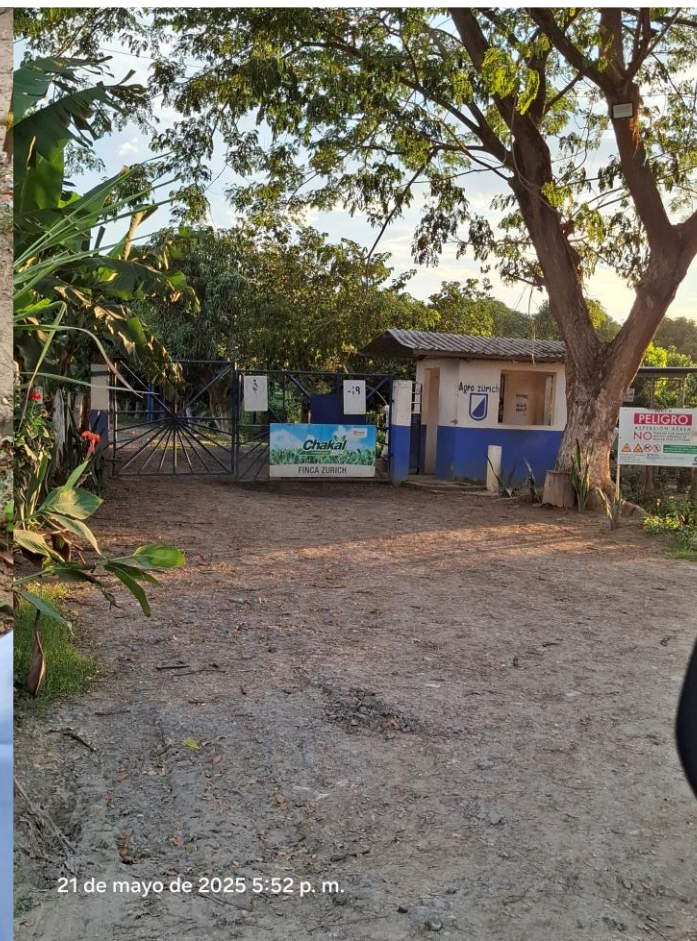
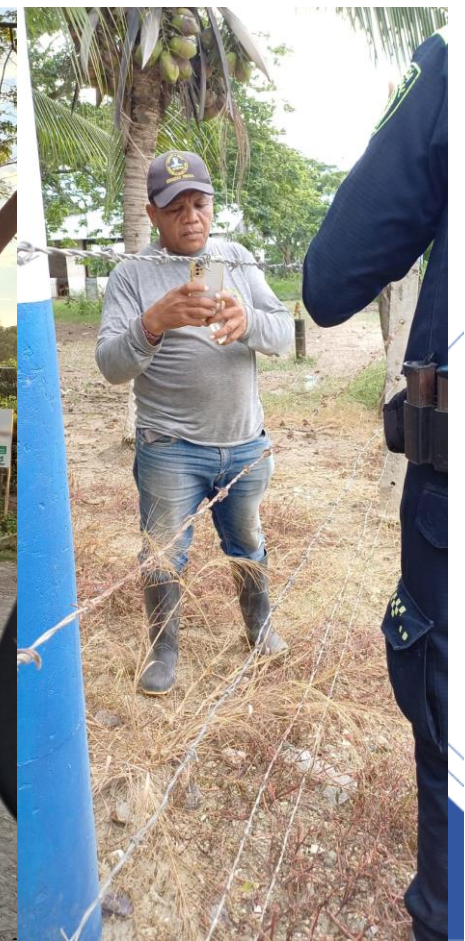
## PREDIO

La tubería entraba al predio.

Se sondeó la tubería 30 metros con cámara endoscópica.

El encargado de la finca no permitió acceso al predio.

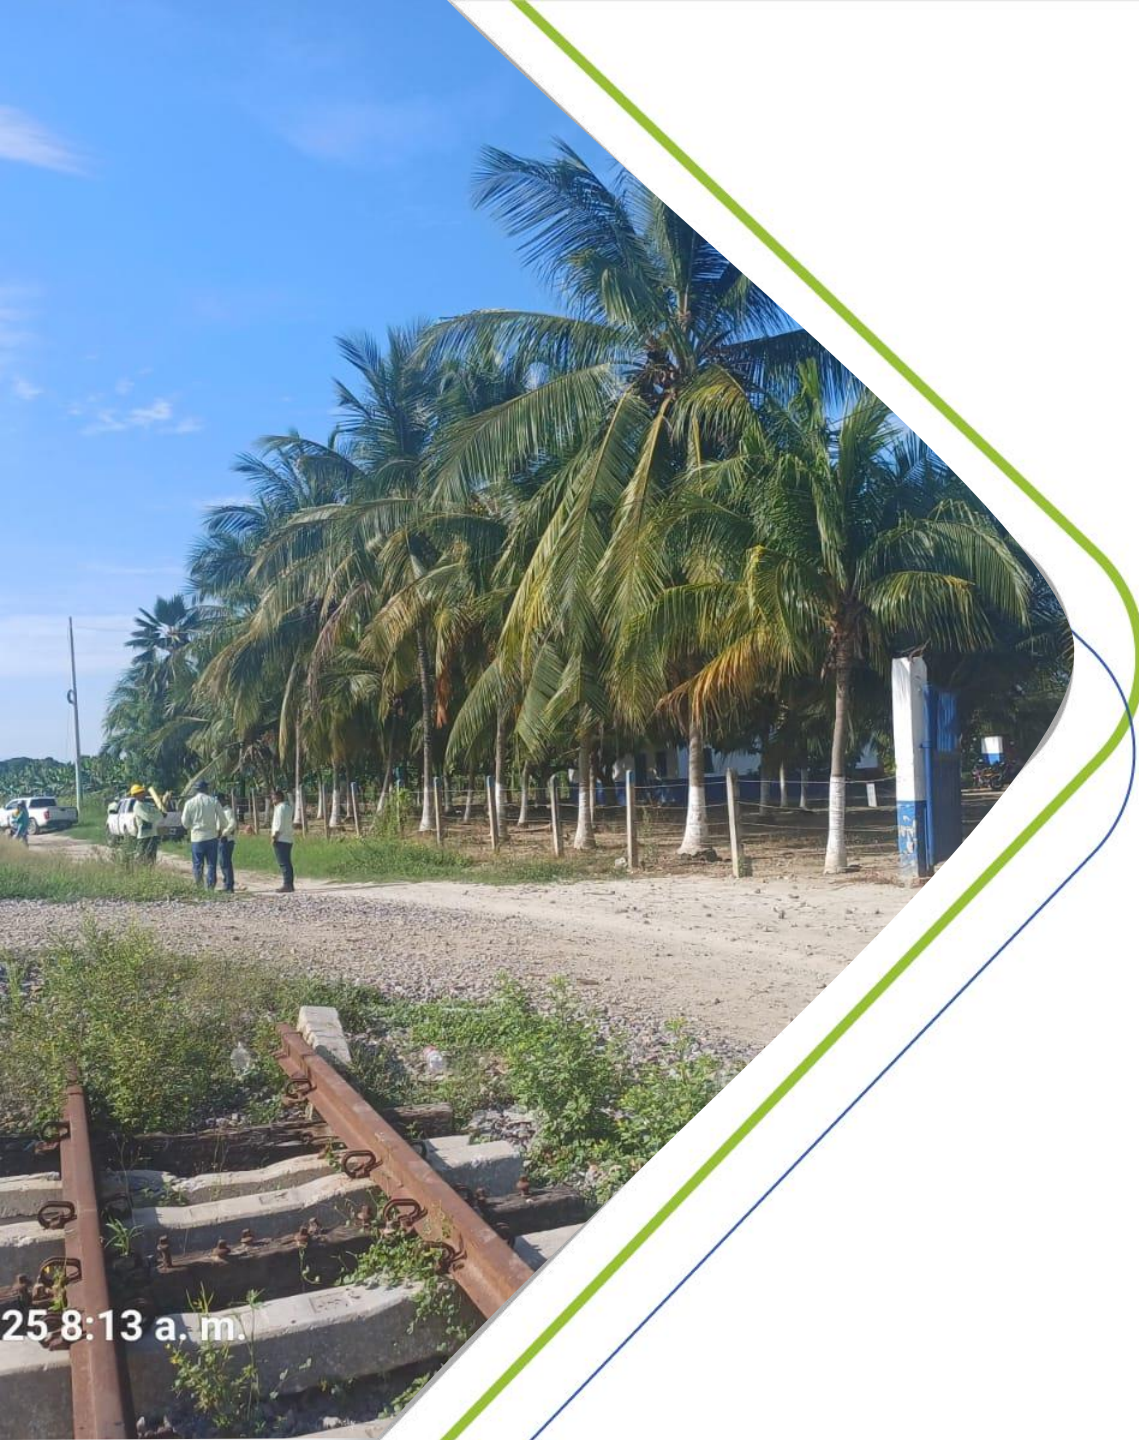
La quebrada La Aguja atraviesa el predio. En cualquier parte cerca de ella pueden estar ubicados los motores de riego, por facilidad de extracción.

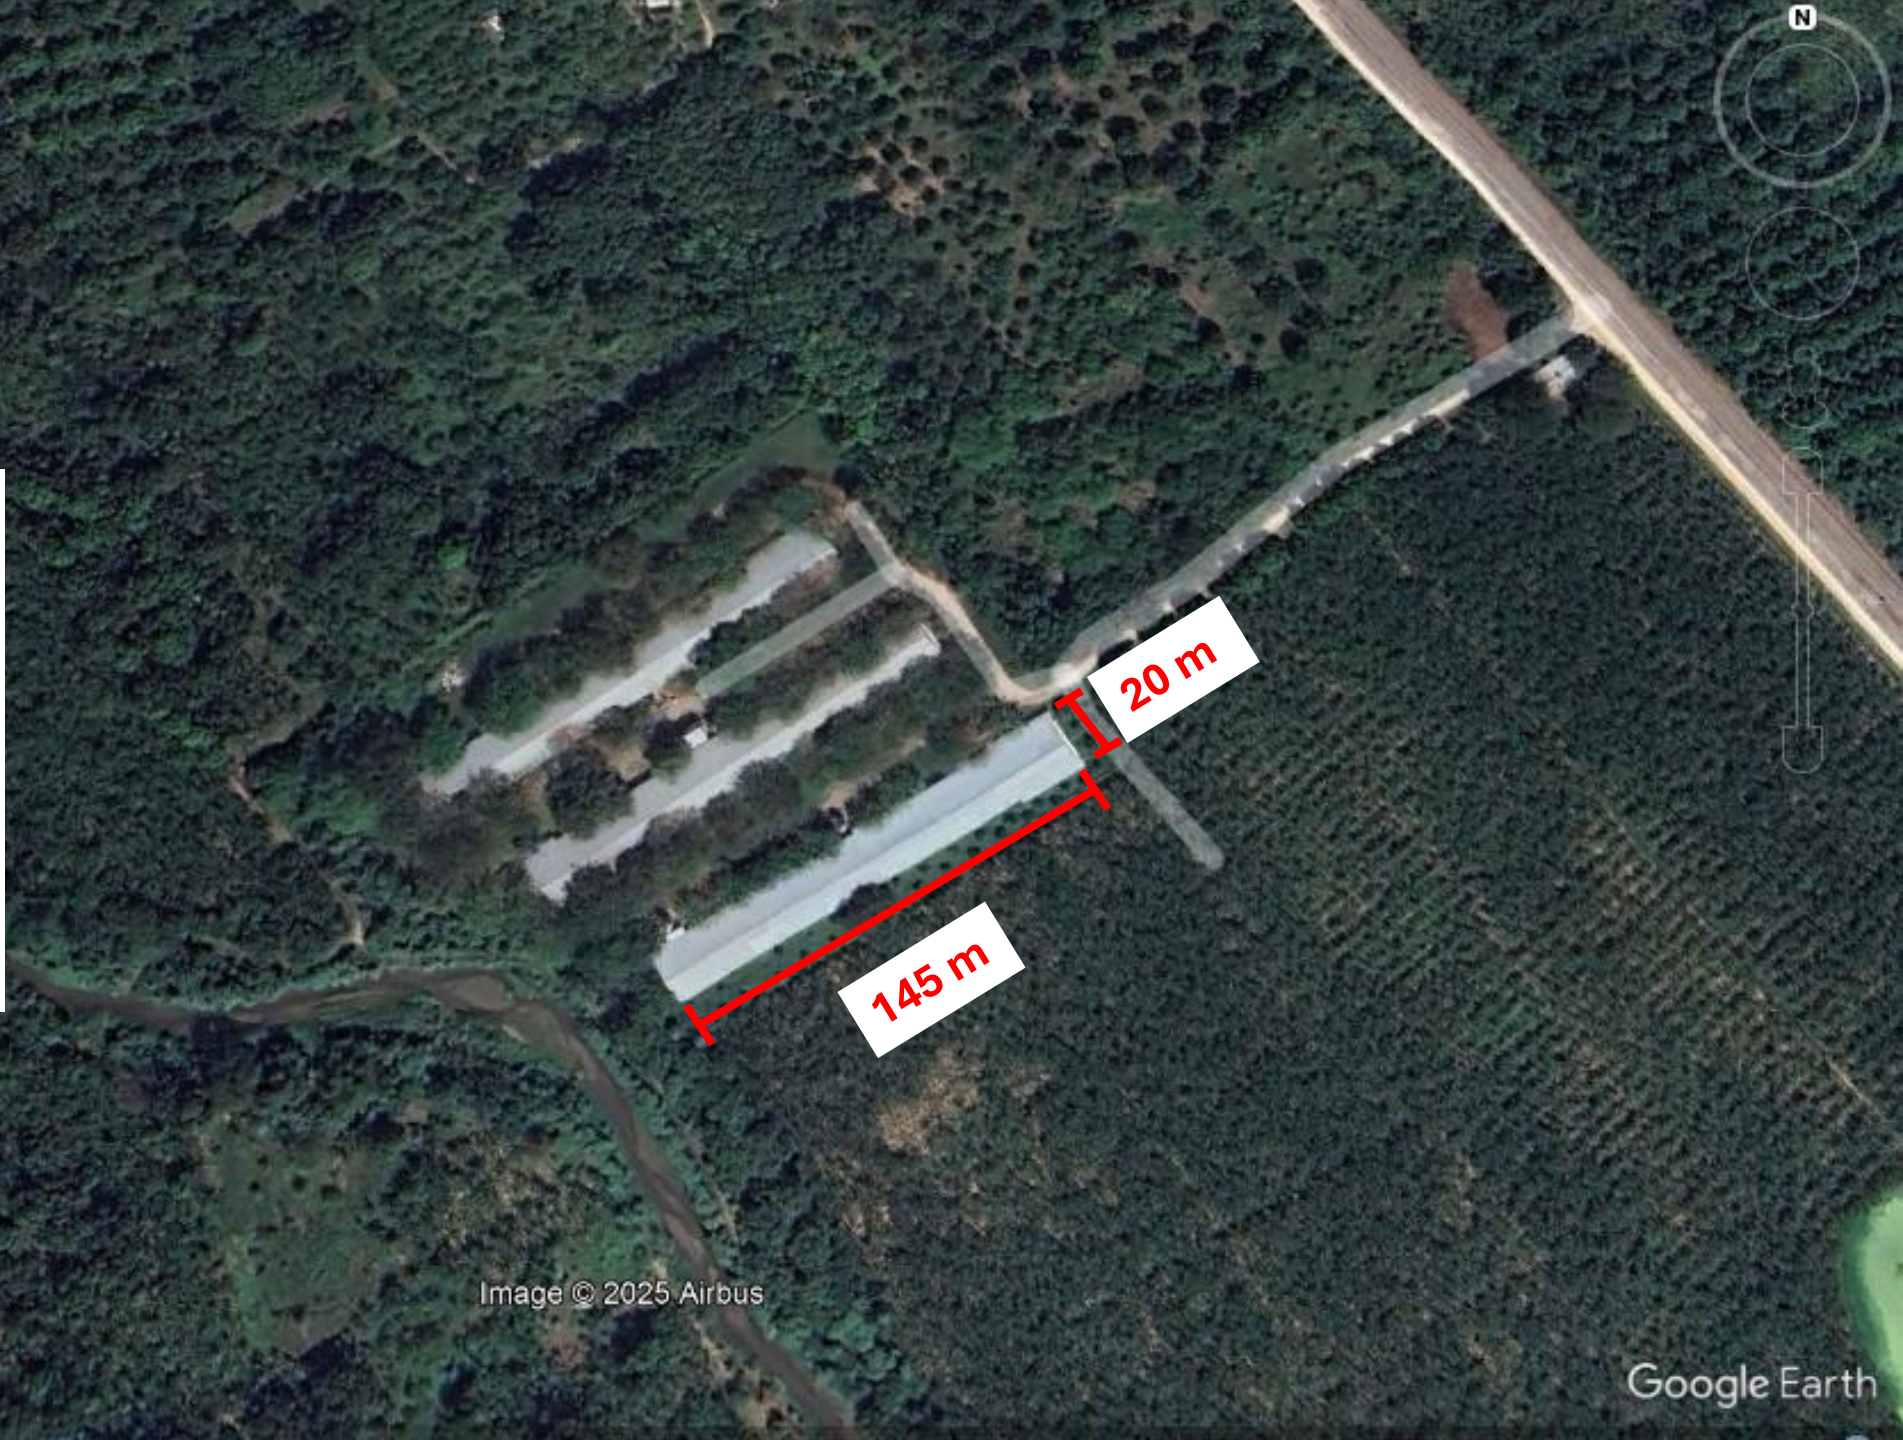
1

El predio cuenta con tres galpones de pollos en los que el gas puede ser utilizado para mantenerlas calientes.

Los galpones tiene mas o menos tres mil metros cuadrados cada uno

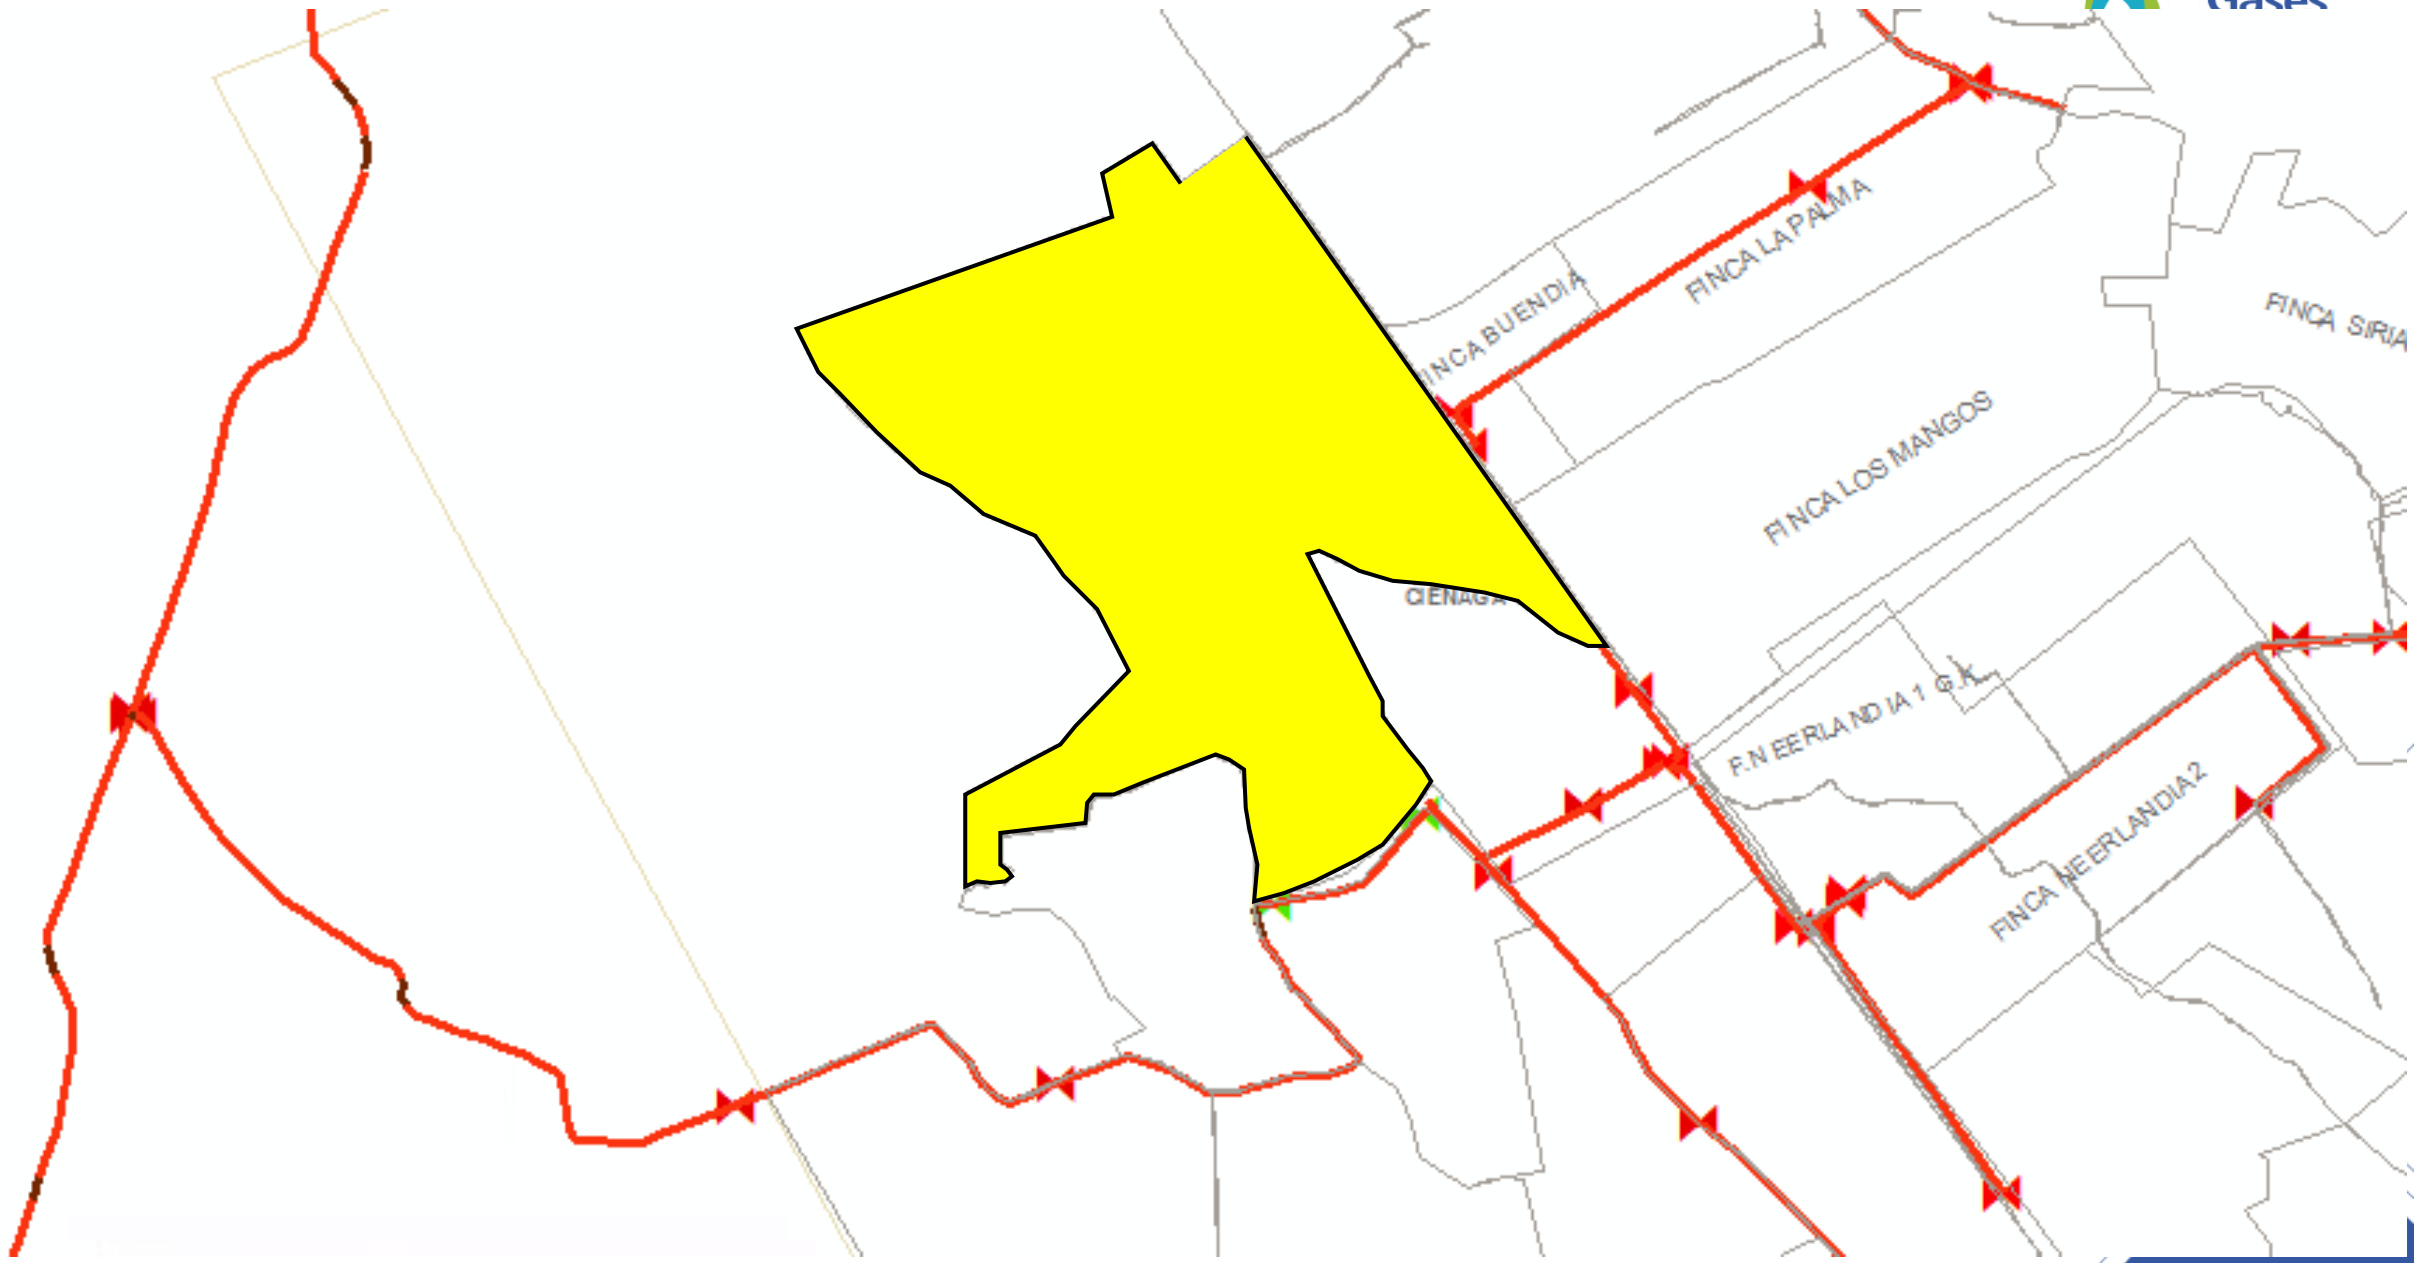
2

El predio cuenta con un reservorio de agua. Es posible que los motores estén ubicados cerca de este por facilidad de extracción.
