# INTERVENCIÓN SECTOR TESTIGO SANTA ANA ZONA AGUJA

# INTRODUCCIÓN

## ZONA DE INTERVENCIÓN

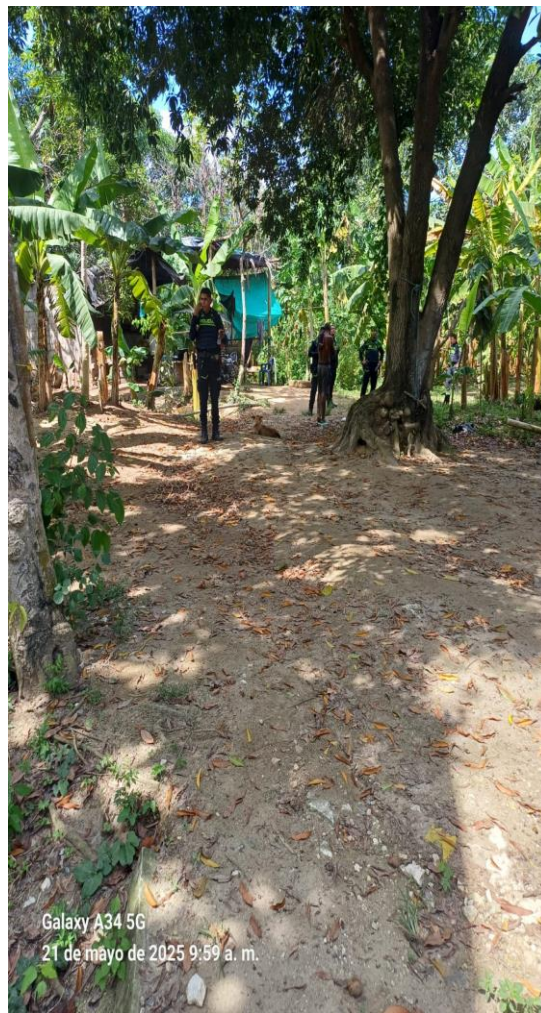
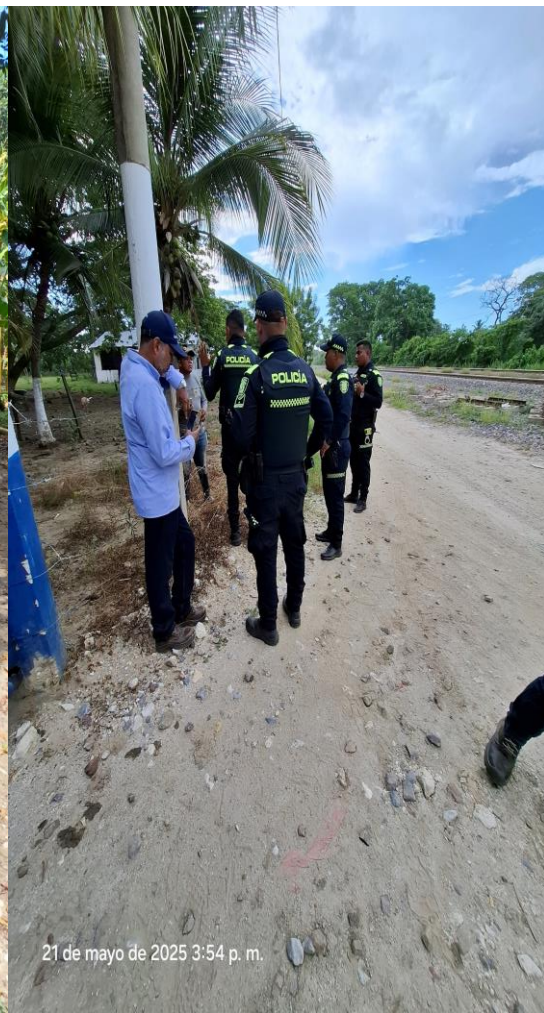
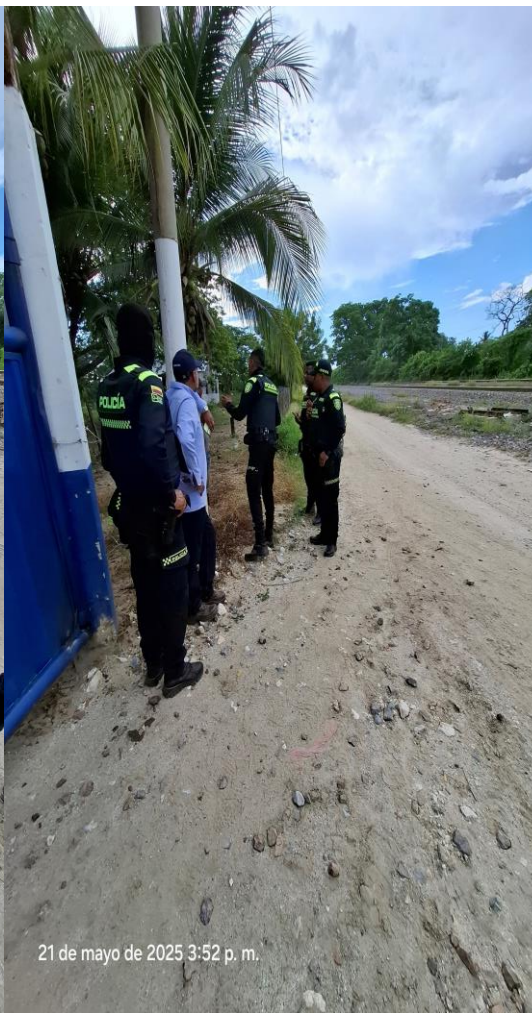
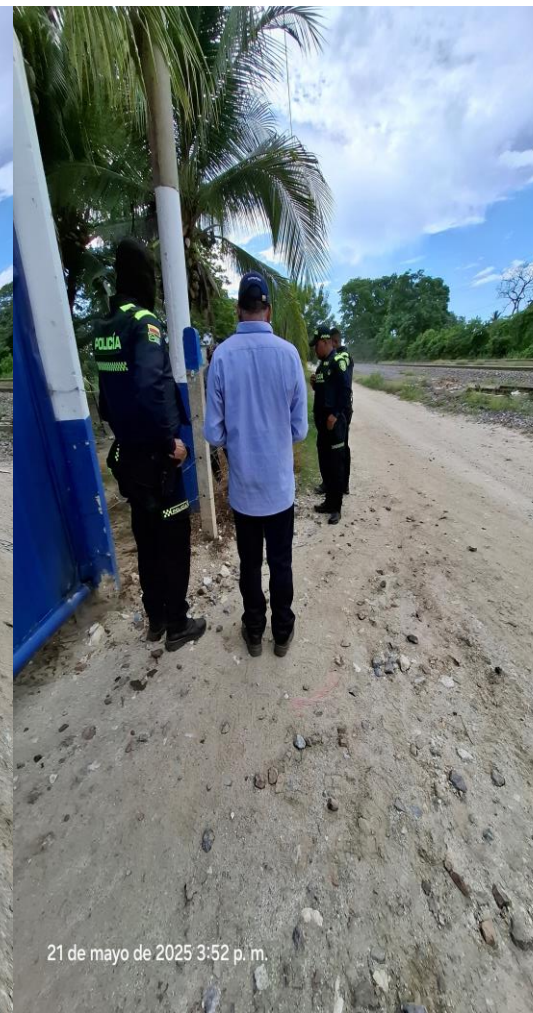
## APOYO POLICIAL

Se solicitó apoyo de un grupo policial para llevar a cabo la intervención. Se obtuvo al Personal perteneciente al Comando Operativo de Seguridad Ciudadana "COSEC" Metropolitana de Policía Santa Marta. Conformado por:
